**PROGRAM PRAC KONSERWATORSKICH  
EMPORY ORGANOWEJ  
BAZYLIKI NAJŚWIĘTSZEGO ZBAWICIELA  
I WSZYSTKICH ŚWIĘTYCH  
W DOBRYM MIĘŚCIE**

**Pracownia Konserwacji i Restauracji  
Dziel Sztuki  
„RESTAURO” Przemysław Gorek  
ul. Klaudyny 30 m 102, 01-684 Warszawa,  
pracownia: ul. Ruskowy Bród 79A, 03-289 Warszawa**

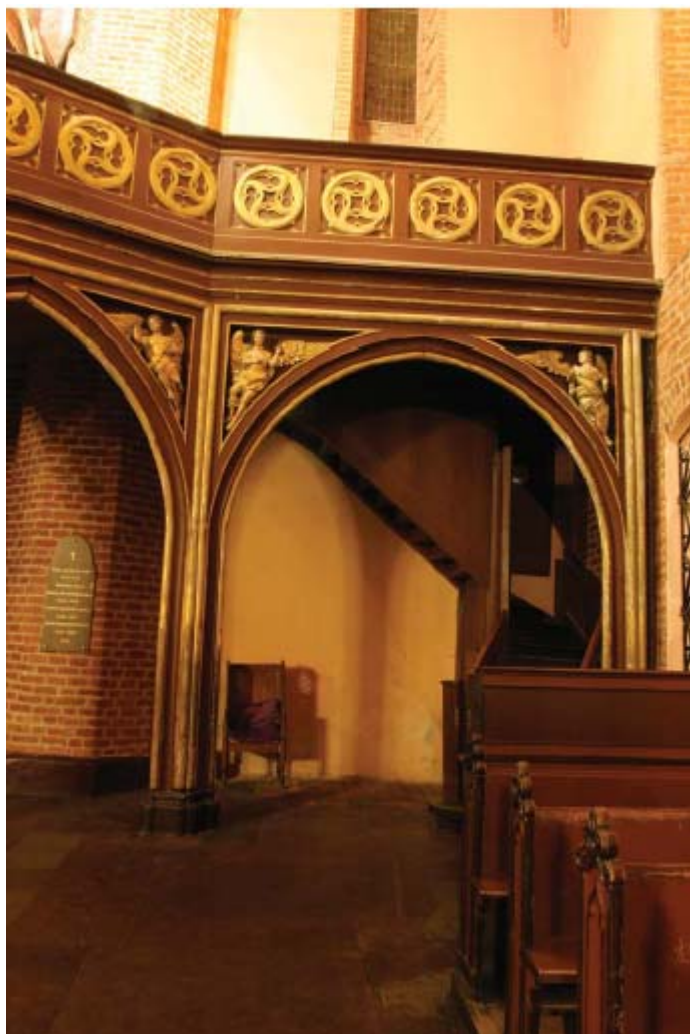
*Dobre Miasto, bazylika, empora organowa, fragment, widok w kierunku pn.-zach.*

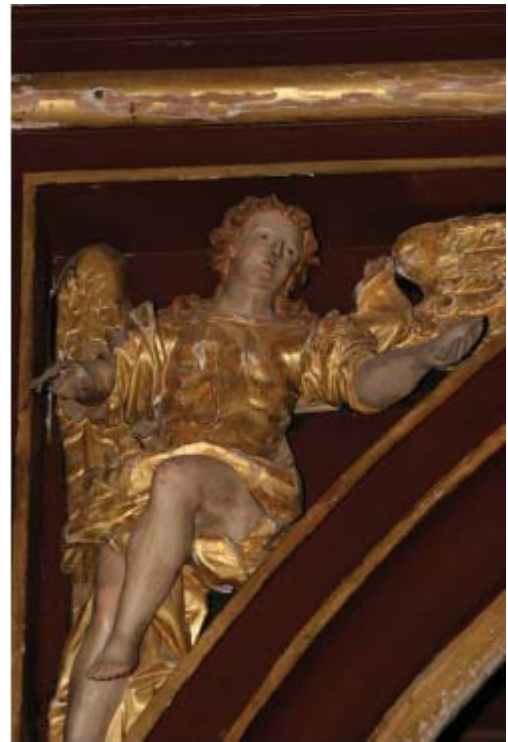
*Dobre Miasto, bazylika, empora organowa, figura anioła*

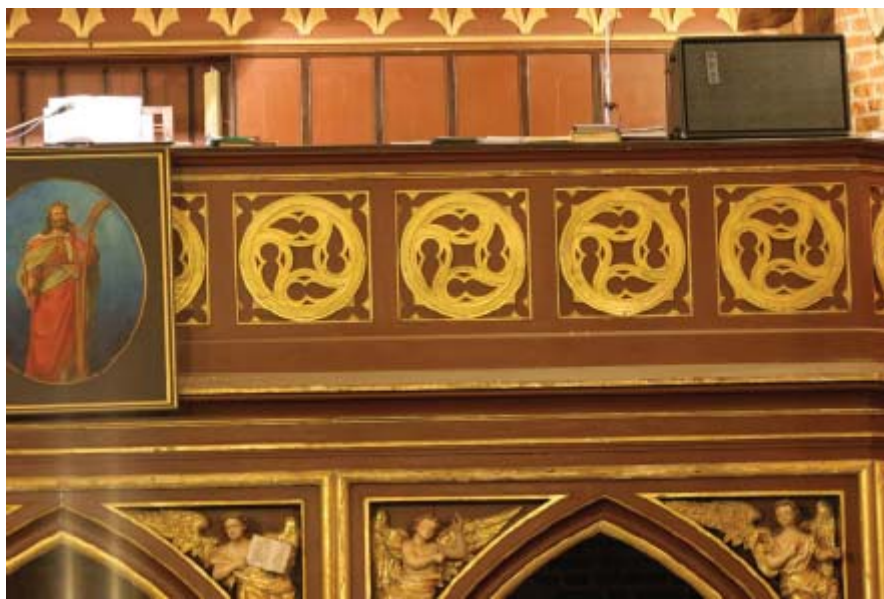
*Dobre Miasto, bazylika, empora organowa, fragment balkonu*

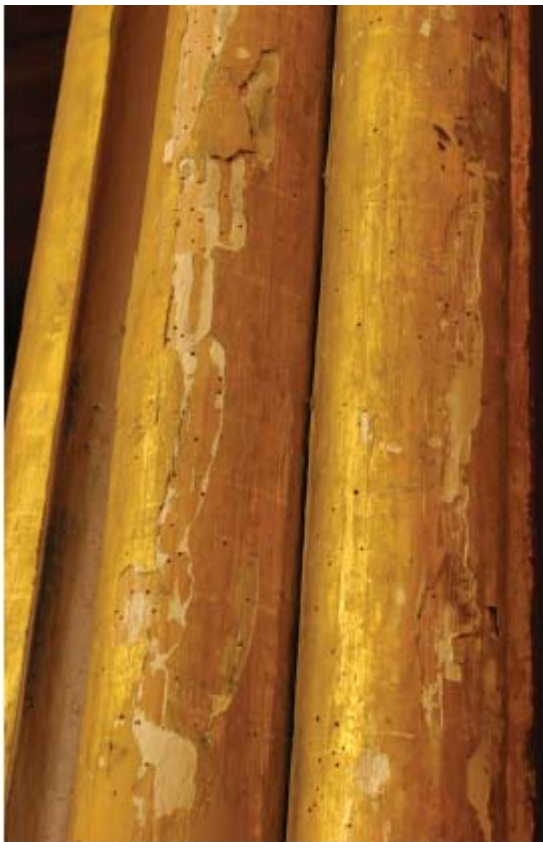
*Dobre Miasto, bazylika, empora organowa, fragment złożonych na poler profili pionowych*

ubytków gruntu i wcześniejszej warstwy malarskiej. Farba w wielu miejscach łuszczy się. Na wszystkich powierzchniach widać ubytki monochromii odsłaniające grunt lub wcześniejsze przemalowania. W wyjątkowo złym stanie są złocenia na profilach. Złoto odspaja się na dużych powierzchniach i odpada wraz z gruntem. Na wszystkich elementach widoczne są rozległe ubytki obu warstw. Figury aniołów znajdują się również w złym stanie. Rzeźby wymagają miejscowych rekonstrukcji snycerskich (palce, fragmenty skrzydeł). Widoczne są znaczne ubytki złocień wraz z gruntem. Partie polichromowane całkowicie przemalowane. Podniebie empory oraz arkady od strony wejścia pozostały niewykończone, z widoczną konstrukcją drewnianych elementów.

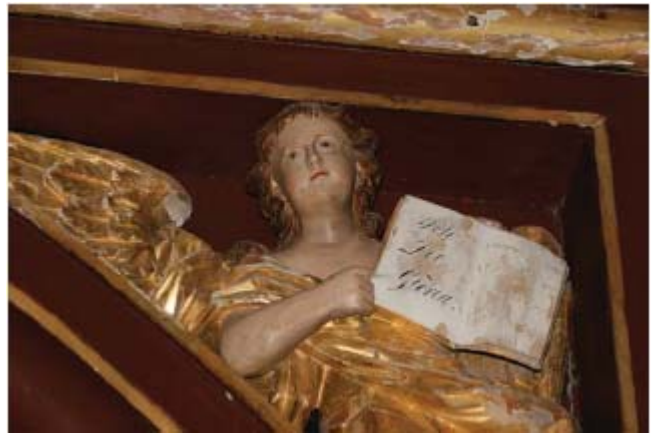
*Dobre Miasto, bazylika, empora organowa, figura anioła; widoczne ubytki gruntów, złocień i polichromii*

4. Podklejenie osypującej się warstwy malarskiej, gruntów i złocień – Primal AC 33.
5. Demontaż rzeźb aniołów.
6. Usunięcie przemalowań karnacji aniołów i odkrycie oryginalnej warstwy polichromii

7. Konsolidacja warstw karnacji – Paraloid B 72 w toluenie
8. Założenie kitów kredowo klejowych w partii karnacji w miejscach ubytku oryginalnego gruntu.

9. Wykonanie retuszu kreską partii karnacji – akwarela.
10. Zabezpieczenie retuszu – Paraloid B 72 w toluenie.
11. Oczyszczenie złocień szat aniołów z zabrudzeń – aceton, toluen

12. Uzupelnienie złocień szat aniołów – złoto w proszku, żelatyna.
13. Demontaż aplikacji złożonych.
14. Dezynsekcja i dezynfekcja elementów drewnianych – Xylotox, PCMC.

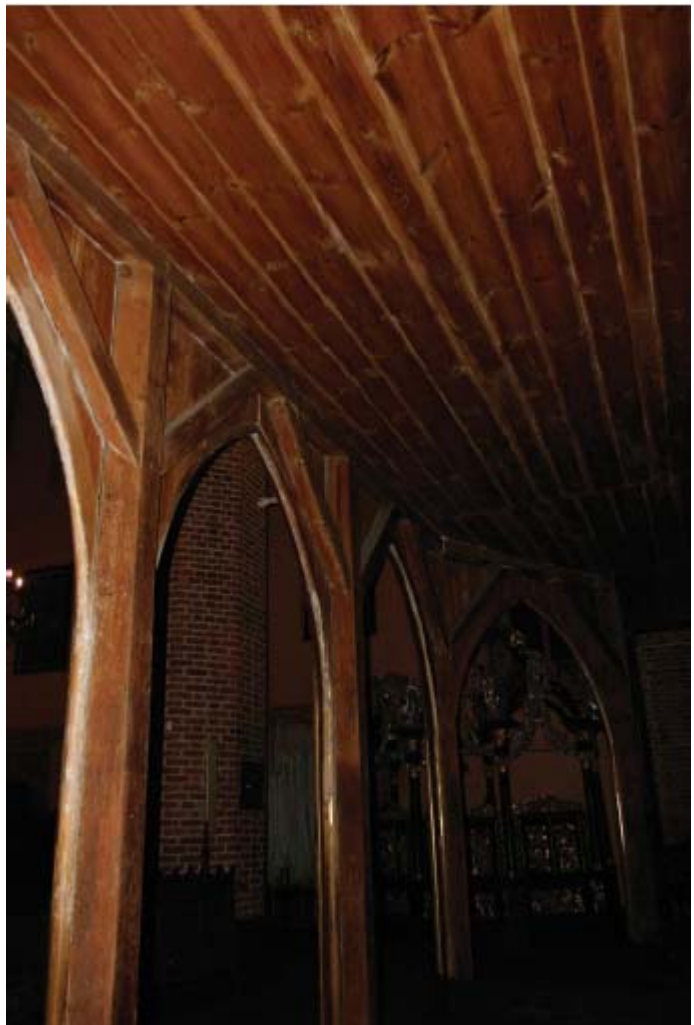
*Dobre Miasto, bazylika, empora organowa, widok od wejścia do kościoła*

Ze względu na bardzo zły stan zachowania podłoża drewnianego i osłabienia samej konstrukcji wymagane są prace stolarskie. W trakcie tych prac należałoby opracować podniebienie empory i wewnętrzną stronę arkad w ten sposób, by stanowiły spójną koncepcję estetyczną z frontem empory.
