**PROGRAM PRAC KONSERWATORSKICH
PROSPEKTU ORGANOWEGO
BAZYLIKI NAJŚWIĘTSZEGO ZBAWICIELA
I WSZYSTKICH ŚWIĘTYCH
W DOBRYM MIĘŚCIE**

**Pracownia Konserwacji i Restauracji
Dziel Sztuki
„RESTAURO” Przemysław Gorek
ul. Klaudyny 30 m 102, 01-684 Warszawa,
pracownia: ul. Ruskowy Bród 79A, 03-289 Warszawa**

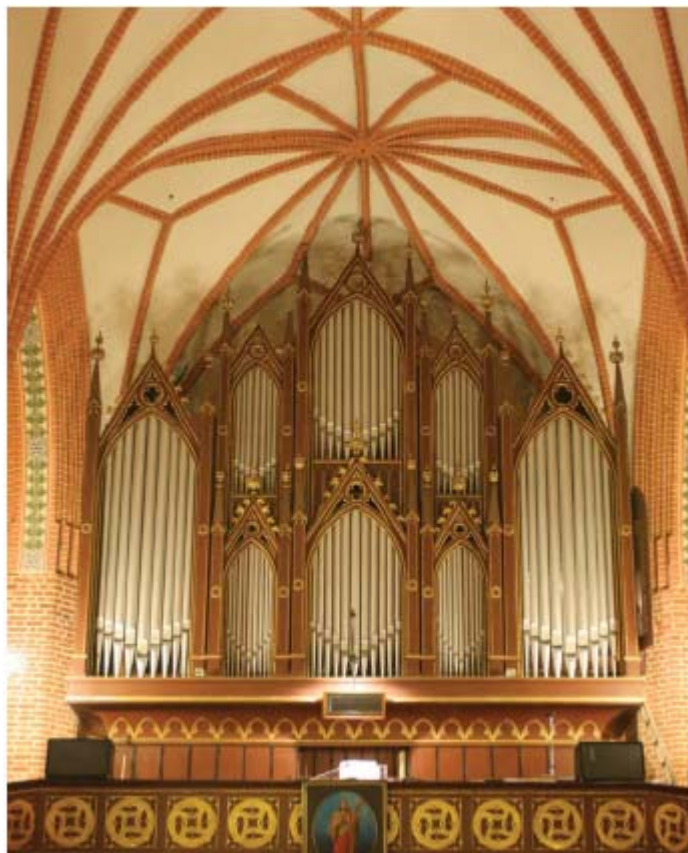
Drewniany prospekt organowy otrzymał formę architektoniczną. Konstrukcja szafy pomalowana została brązową farbą olejną i pozłocona. Wysoki, rozszerzający się na górze cokół w dolnej części artykułowany jest pionowymi płycinami. W górnej części, na wąskim złożonym gzymsie rozciąga się fryz z trójlistnych ostrołukowych arkadek. Ponad cokołem szeregi piszczałek ujęte są w ostrołukowe arkady rozmieszczone w pięciu osiach. Trzy środkowe, wyższe osie składają się z dwóch kondygnacji arkad. Każda z arkad posiada zwieńczenie w formie wimpergi dekorowanej wewnątrz ażurową rozetą i żabkami na bocznych krawędziach. Szczyty wimperg, podobnie jak flankujące je sterczyny zwieńczone są kulistymi sterczynami.

Dobre Miasto, bazylika, prospekt organowy, widok całości

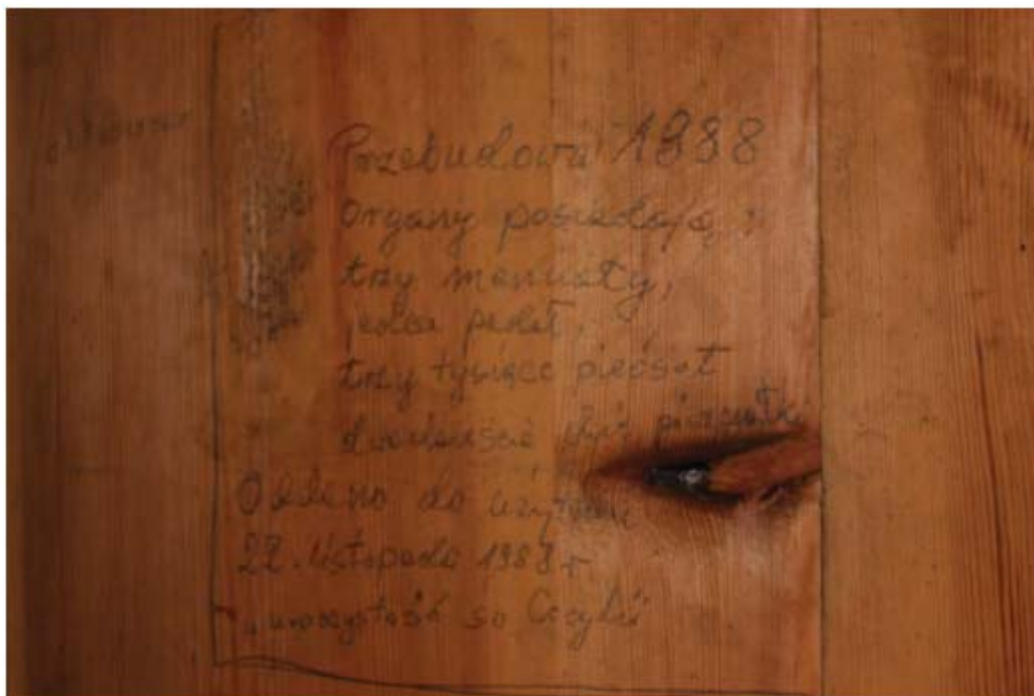
Dobre Miasto, bazylika, prospekt organowy, inskrypcja upamiętniająca rozbudowę z 1888 r.

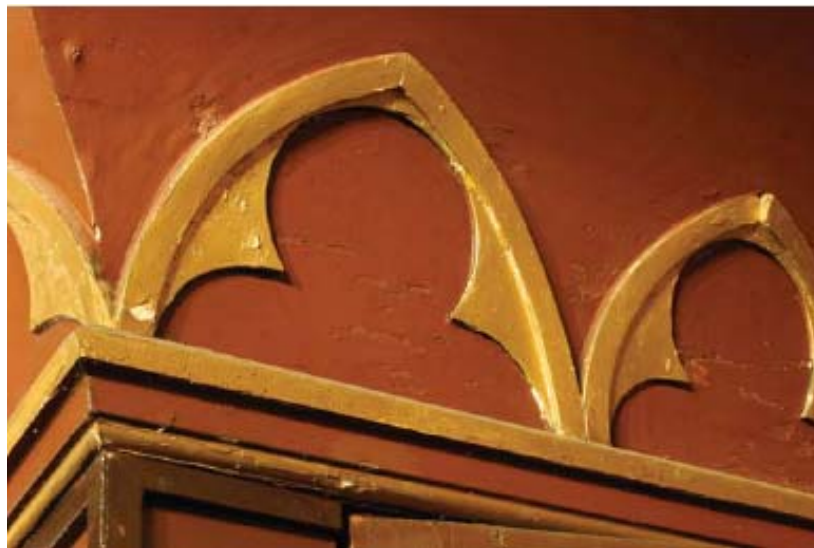
Prospekt organowy znajduje się w bardzo złym stanie. Drewno zdegradowane zostało przez działanie owadów. Wszystkie elementy uległy uszkodzeniom i zniszczeniom. Stolarskie elementy rozspajają się w miejscu łączeń. Aplikacje odpajają się od podłoża w wyniku czego w wielu miejscach zostały odłamane.

Dobre Miasto, bazylika, prospekt organowy, fragment ostrolukowego fryzu w cokole prospektu; widoczne ślady działalności owadów

4. Podklejenie osypującej się warstwy malarskiej, gruntów i złoceń – Primal AC 33.
5. Częściowy demontaż aplikacji i części architektury.
6. Dezynsekcja i dezynfekcja drewnianych elementów prospektu – Xylotox, PCMC.

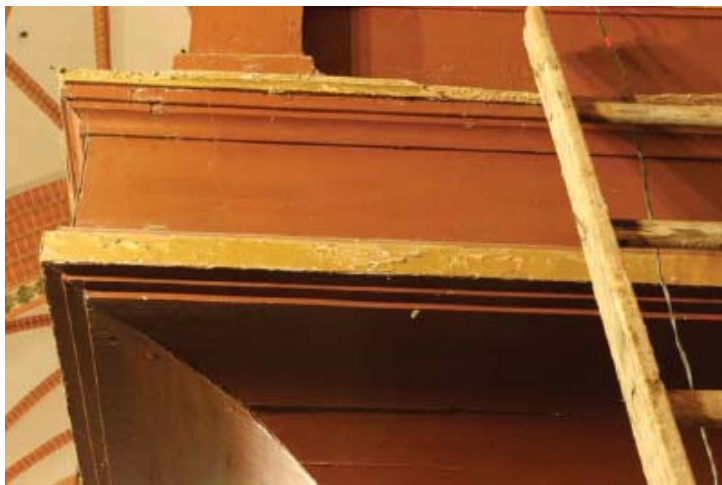
Dobre Miasto, bazylika, prospekt organowy, fragment gzymsu w cokole prospektu; widoczne ubytki drewna

10. Wykonanie drewnianych rekonstrukcji brakujących elementów snycerki.
11. Przyklejenie drewna w miejscach ubytków warstw gruntów klejem skórnym.
12. Założenie i opracowanie gruntów klejowo-kredowych w miejscach ubytków.

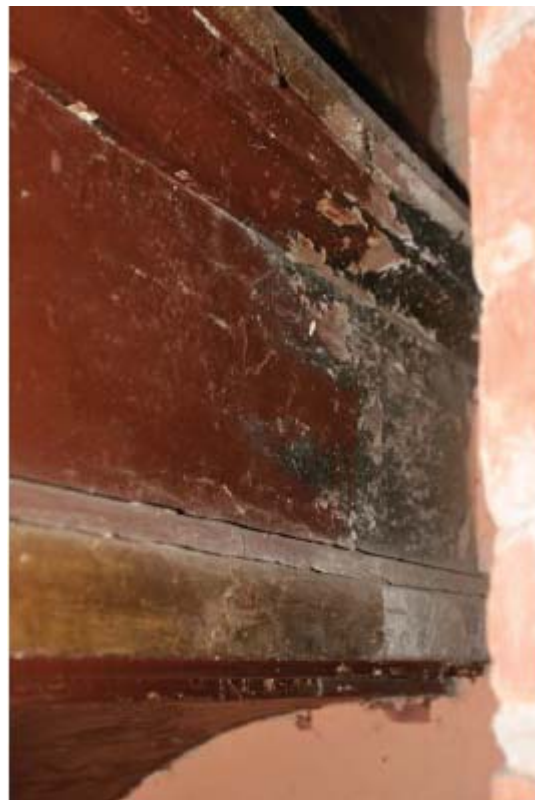
Dobre Miasto, bazylika, prospekt organowy, fragment cokolu; widoczna pierwotna warstwa monochromii.

13. Wykonanie retuszu monochromii – farba zgodna z pierwotną techniką
14. Wypunktowanie zachowanych złoceń – złoto w proszku
15. Wykonanie rekonstrukcji złoceń zgodnie z oryginalną technologią – złocenia na poler i mat, złoto płatkowe 23³/₄ karata.

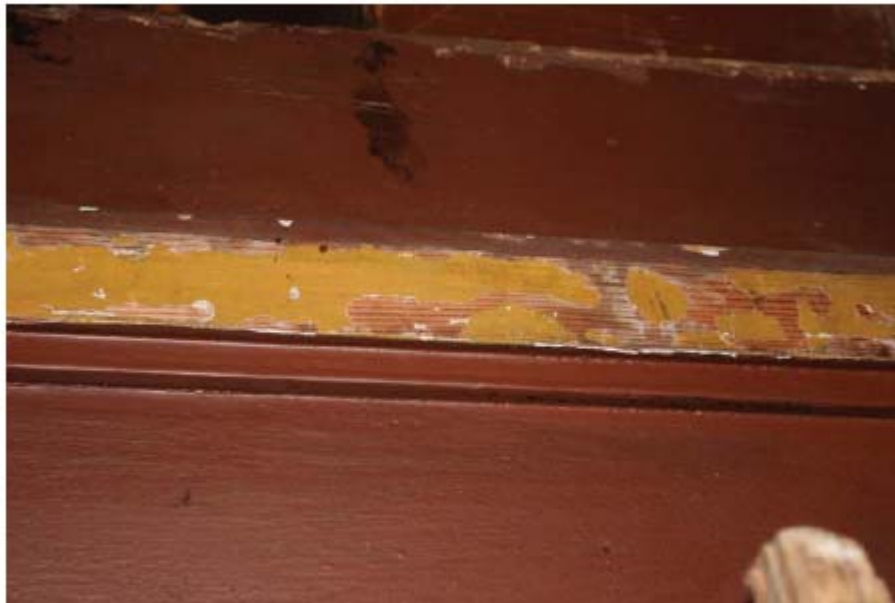
*Dobre Miasto, bazylika, prospekt organowy, fragment listwy w cokole prospektu;
widoczne ubytki złoceń*

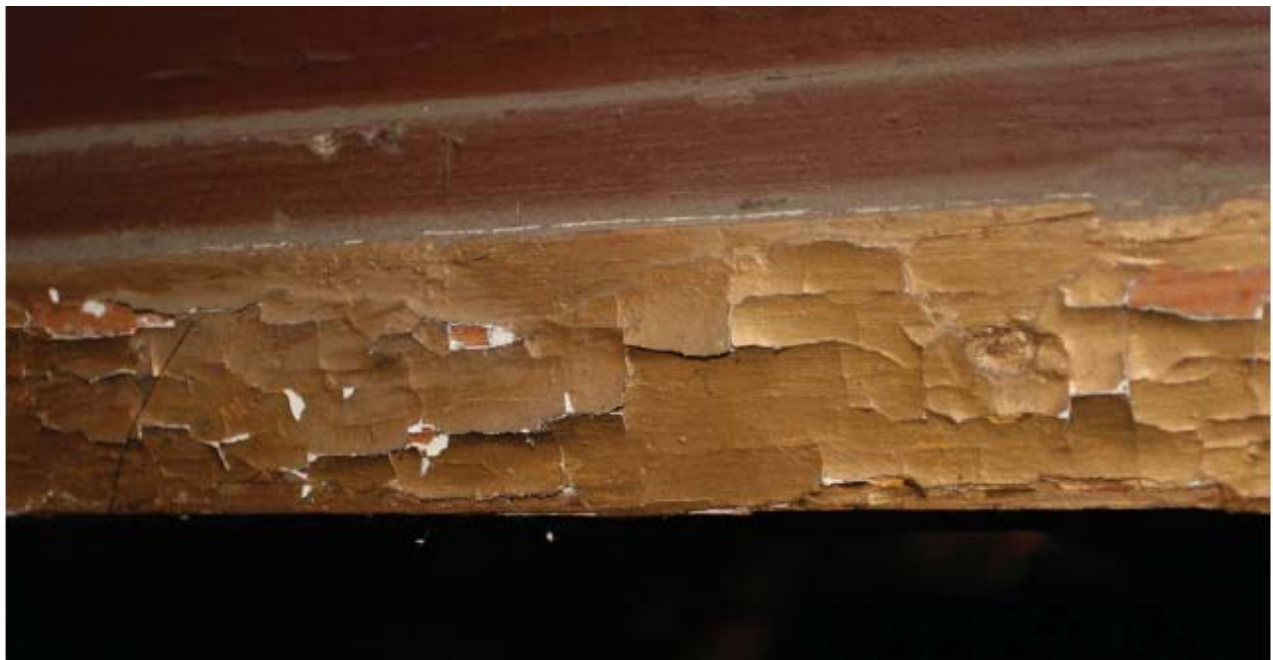
Farba w wielu miejscach łuszczy się. Na wszystkich powierzchniach widać ubytki monochromii odsłaniające grunt lub wcześniejsze przemalowania. W wyjątkowo złym stanie są złączenia wykonane szlagmetalem. Metal odpaja się na dużych powierzchniach i odpada wraz z gruntem. Na wszystkich elementach widoczne są rozległe ubytki obu warstw.

Dobre Miasto, bazylika, prospekt organowy, złocone profile, widoczne odspojenia i ubytki złoceń

Należy usunąć wtórne nawarstwienia kitów i przemalowań zachowując w jak największym stopniu oryginalne warstwy gruntów i złoceń. W miejscach ubytków rekonstrukcje złoceń wykonywane muszą być zgodnie z oryginalną technologią na poler i mat.
